## Der Bau von großen Kirchen im Mittelalter

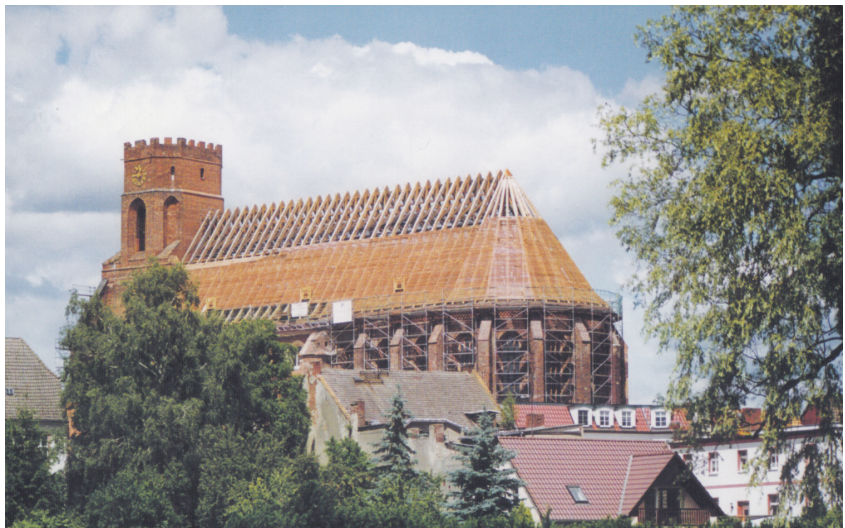
Marienkirche Beeskow, Dachaufbau 1999 (bereitgestellt durch Kurt Krüger)

Die gotische, vierschiffige Hallendachkirche in Beeskow wurde 1511 vollendet und der Jungfrau Maria geweiht. 1945 brannte sie zum Ende des Zweiten Weltkrieges vollständig aus. Sie wurde wieder aufgebaut. Am 11.11.1998 konnte mit dem Aufbau des Dachstuhles begonnen werden. Hierzu wurden nachfolgende Angaben gemacht:

Die Dachhöhe der Kirche beträgt 14,25 Meter, deren Breite 20,70 Meter, die Firsthöhe 36,75 Meter.

Die Grundfläche der 3 Hauptschiffe der Kirche beträgt 1010 Quadratmeter, die Dachfläche 1740 m<sup>2</sup>.

Es wurden 10900 Meter Dachlatten benötigt (Querschnitt 65x55 mm).

Verwendet wurde zweijährig abgelagertes Lärchenschmittholz ohne Imprägnierung aus dem Schwarzwald. Die Stämme waren teilweise 250 Jahre alt und 20 Meter lang.

Insgesamt betrug der Schnittholzbedarf 509 Kubikmeter.

32 Binder (64 halbe) im Lagerhaus und Chor, 13 halbe Binder im Wohnbereich.

Das Hauptdach wurde mit 85000 Dachziegeln mit einem Einzelgewicht von 2,9 kg eingedeckt.

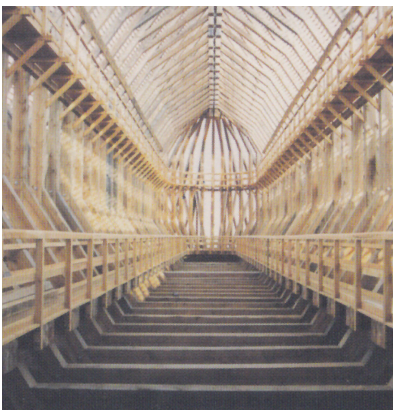
*Einmalig die heutige Dachkonstruktion der Marienkirche Beeskow. Entwurf Klaus Betzner (bereitgestellt durch H. J. Petzack).*
